2016年熊本地震からの復旧の軌跡

(8) 平成28年熊本地震後の実験機器の固定について 2017. 04. 01

この度の熊本地震で当研究所は大きな被害を受けました（研究所における推定震度 前震5強-6弱、本震6強）。この文書は我々の体験と機器固定法をまとめたものです。地震はまたどこで起きるかわかりません。我々自身の今後の教訓とするとともに、全国の皆様の地震対策の一助になれば幸いです。

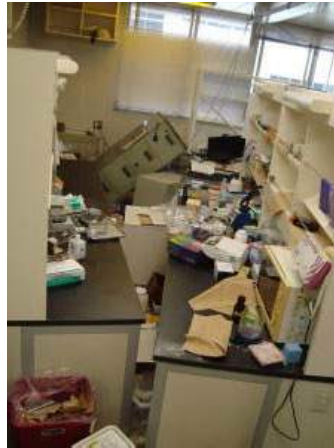
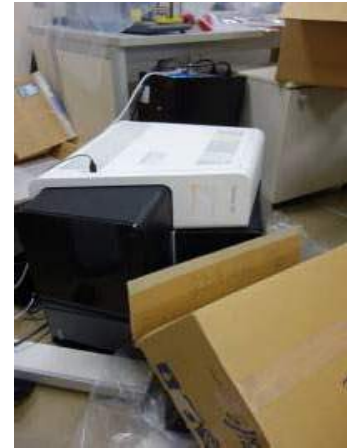
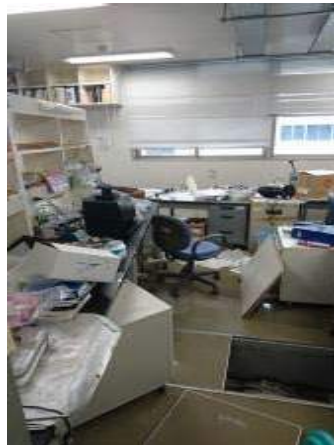
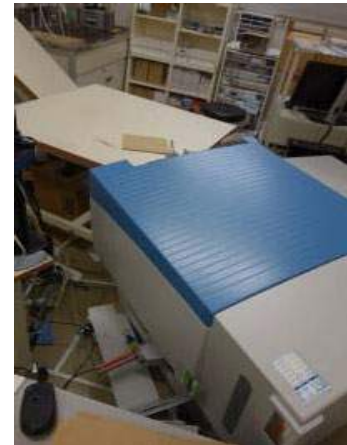
昨夜 4/14 21:00 過ぎ、熊本で震度 7 の大きな地震が発生しました。経験したことのないものすごい揺れ方で、研究室の机の下でしばらく凌いだ後、外に避難しました。昨夜から本日にかけて 100 回を越す余震が続いており、不安な一夜を過ごしました。今のところ発生研関係者にけが人は確認されておらず、火事・停電・断水も発生せず、不幸中の幸いというところです。しかし FACS、質量分析器、顕微鏡、ワークステーション、CO2 インキュベーター、といった高額機器に大きな被害が出ており、特に高層階の被害が甚大です。

図. 転倒落下した機器

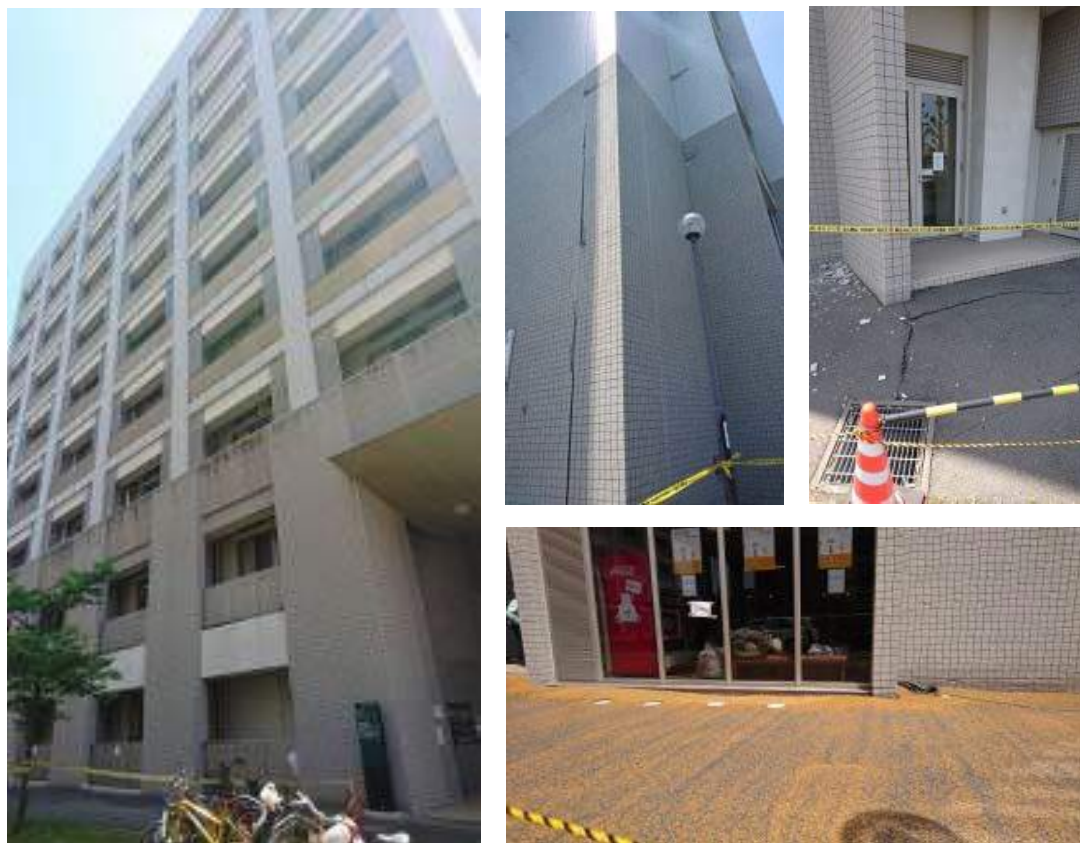
発生研周囲の地面は波打ち、外壁タイルが剥がれ、内外壁には大きなひびがいくつも入っています。窓が歪み、漏水も起こりました。これらを見た時はショックでしたが、検査の結果、建物自体の倒壊の可能性は非常に低いだろうということで、安堵しています。余震による落下物のため、原則立ち入り禁止としていますが、中に入って復旧作業を再開しています。復旧には1年以上の時間と莫大な費用を要するでしょう。ですが、修復しながらでも、研究を再開することができます。

図. 発生研建物外壁のタイルは剥がれ、内壁にまで貫通する亀裂などの損傷が発生。地面が凸凹となって段差が見える。

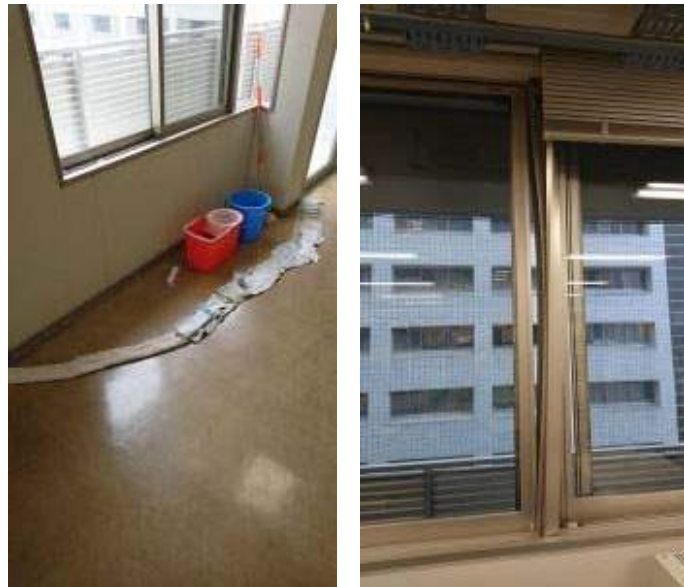
発生研の建物は倒壊の可能性は非常に低いことが確認されていますが、その損傷はかなり深刻です。外壁パネルが剥離し、余震による落下の危険性があるため、立ち入り制限が続いています。外内壁のヒビ割れが貫通し、雨水が廊下など内部に侵入しています。1階建ての会議室棟と9階建ての研究棟の間にも亀裂が入り、雨が中まで染み込んでいます。中層階（3-6階）の窓は歪み、開かないあるいは開けたままで動かず、雨が吹き込むのでビニールで目張りしました。高層階（6-9階）では給水管、ガス管が損傷し、漏水が発生、ラボの一部と全階のエレベーターに水が流れ込みました。

図. 窓枠は変形し雨水の浸水も起きた

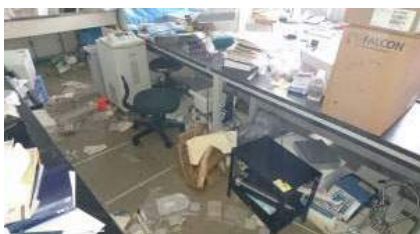
研究室は特に高層階の被害が大きく、実験台、PC、顕微鏡、CO2 インキュベーター、クリーンベンチなど多くのものが落下・転倒しています。FACS、質量分析計、高速シーケンサーなどの共通機器も中・高層階にあったため、その多くが落下・転倒しました。これらの一部は、建物の周囲をわざと割れやすくして衝撃を吸収する仕組みの結果でもあるのですが、中層階を軸にして高層階が強振したことを示唆しています。

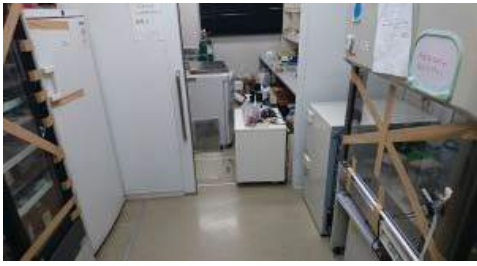
図. 続く余震に備え、一時的な固定

研究室及び機器の再整備は2段階に分けたいと考えています。まず高層階の基本的な設備（実験台、顕微鏡、解析用PC、クリーンベンチ、細胞培養用インキュベーターなど）を復旧して強固に固定するとともに、一部の機能を低層階に移転します。次いで、発生研自体の研究及び全国共同研究拠点としての活動を支える先進的な設備（細胞分離装置FACS、質量分析計、高速シーケンサー、共焦点顕微鏡など）については、5月中旬までに現存機器の点検を完了する予定です（余震がおさまり各メーカーの熊本入りを待つ必要があるため）。しかし落下転倒により明らかに修復困難な機器が多数存在するのも事実です。建物、研究室、機器の復旧には多大の費用と時間がかかります。

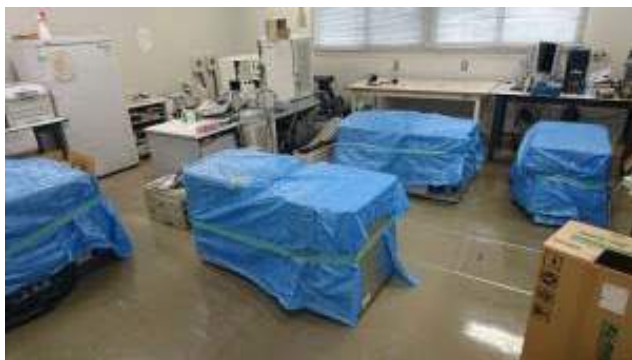
図. 修理が待たれる重要機器

建物の損傷に加えて、特に高層階の研究室は基本的設備 (実験台や細胞培養装置、顕微鏡、解析用 PC など) に大きな被害を被っています。固定はしてありましたが、1ヶ所では不十分で、固定器具が壁から抜け落ちて転倒したものが多数あります。共通機器も使い勝手を考えて、2, 5, 8 階に配置されていましたが、5階と8階の多くが落下・転倒しました。特に机上に置くタイプの高額機器の被害が大きいです。東北の震災を契機に対策はとったつもりでしたが、まだまだ不十分だったということです。どこか人ごとだったのかもしれませんが、大きな反省点です。今後高層階をどう使っていくかは難しい課題です。機器を低層階に下ろせば、人が上層階に動くことになり、それもまた問題です。早急に検討していきたいと考えています。

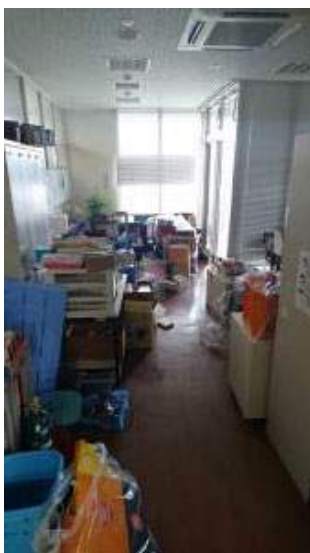
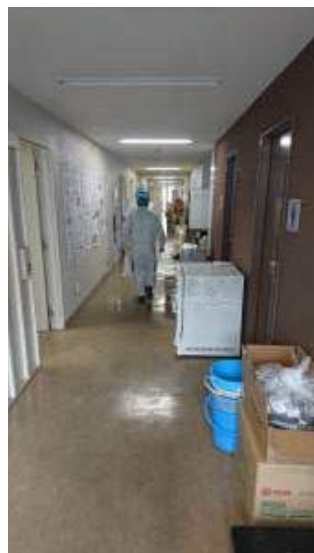
図. スタッフ、業者の方々の力を結集して復旧作業に取り組む

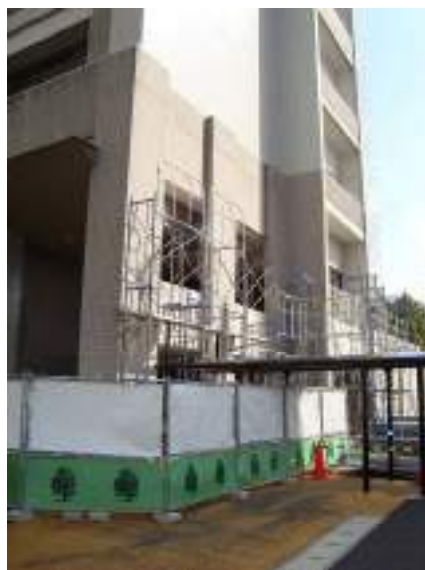
図. 建物修復工事が開始される

あの地震から1年が経ちます。発生研の内部は窓やエレベーター、階段を含めて、この3月でほぼ復旧し、ほとんどの機器も原状に復帰しました。外壁の修復にはこれから足場を組んで11月までかかりますが、研究には支障ありません。復旧に尽力いただいた方々、ご支援いただいた全国の皆様に深く感謝いたします。

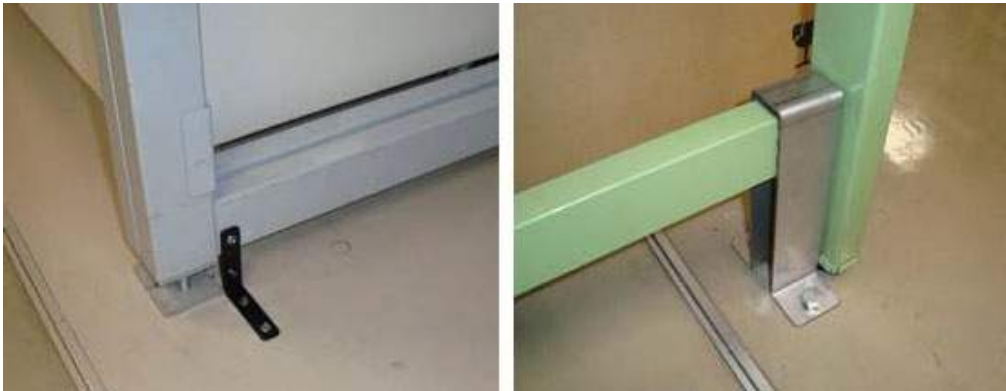
図1 実験台の床への固定

実験台と機器の両方が揺さぶられると落下する可能性が高くなるので、両方を固定すべき。東北地震以降人的被害を念頭に高い棚は固定されていたが、低い実験台とそれに載った高額機器は見逃されたものが多かった。また壁で固定していても、壁の素材が弱いために外れたものも多く、床をメインに、壁をサブとして固定すべきである。

8-9階では、給排水管・シンク・ガス管が付属した長さ数メートルの中央実験台が数十センチにわたって移動したため、試薬・機器の転倒・落下のみならず、給排水管、ガス管が断裂した。幸いガスは自動停止して漏れなかったが、大量漏水の一因になった可能性がある（漏水は徐々に起き、床下いっぱい溜まって下の階の天井から漏れて発見された）。これだけ大きければ動かないだろうと思わず、水・ガスがつながっている実験台は強固に床に固定すべき。

（左）L型ステー（ $t=3.6$ mm、幅10 mm）、セルフタッピングネジ（4ミリサイズ、 $L=20$ mm；床面はコンクリート用）

（右）ブラケット（ $t=2.0$ mm、幅 50 mm）。床面は雌ネジアンカーを打込み、ステンレスボルト（M6、 $L=20$ mm）で締結した。

壁面実験台、サイド実験台の床（コンクリート、樹脂オーバーレイ）への固定を行った（図1）。中央実験台の一部についても同様の固定を行った。一部の作業台については異なる様式で固定した（図2）。壁面への固定については、壁の材質が石膏ボードで十分な強度が期待できないことから重点的には行わなかった。

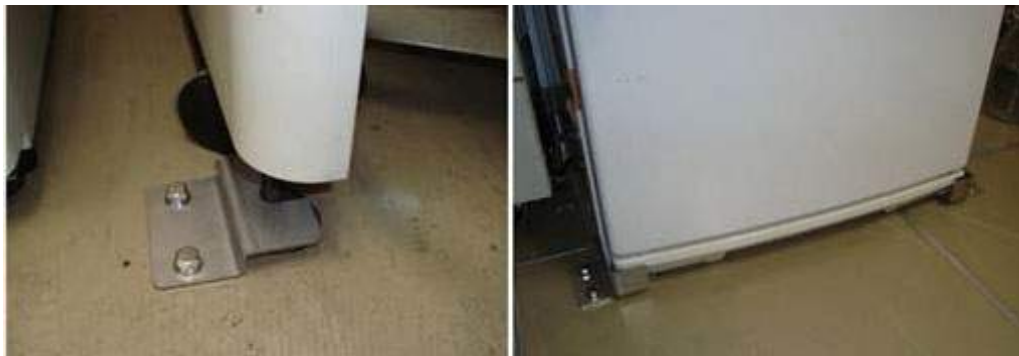
図2 実験機器の床面への固定法

(左)爪型金具によるクリーンベンチ脚部の床面への固定。(右)金属ブラケットによる冷蔵庫底部の拘束。

- a. 各種金具による機器脚部の床面への固定、または本体底部の拘束 (図2～4)
床面(コンクリート、樹脂オーバーレイ)への固定は、雌ネジアンカーとステンレスボルト(M6、L=20 mm)による締結(図2, 3)。車輪付き機器については輪留めによる固定(図4)。
- b. 機器下部の拘束と荷締めベルト等による転倒防止(図5)

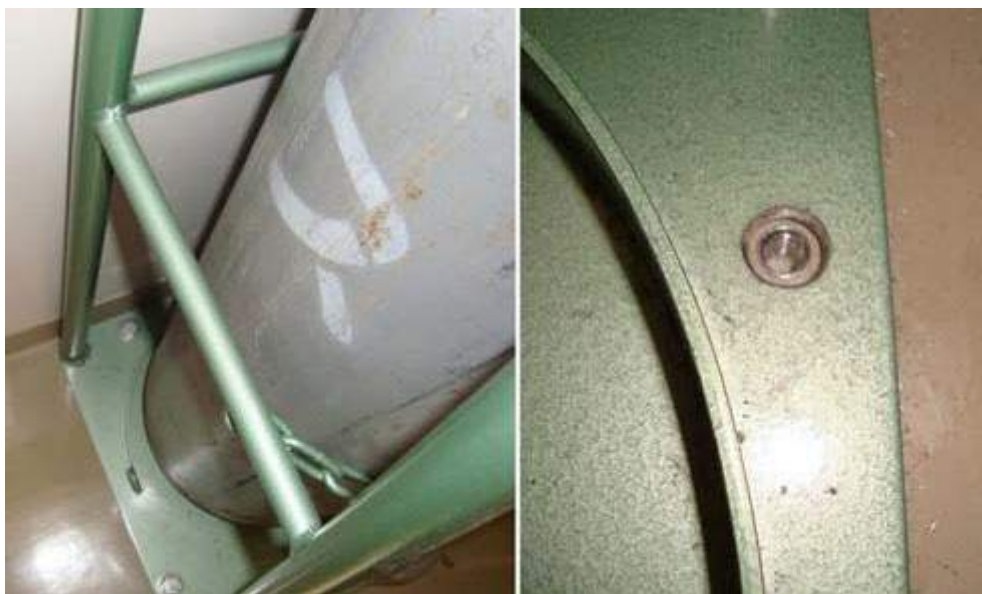
図3 ガスボンベスタンドの床面への固定。雌ネジアンカーの打込み(右)。

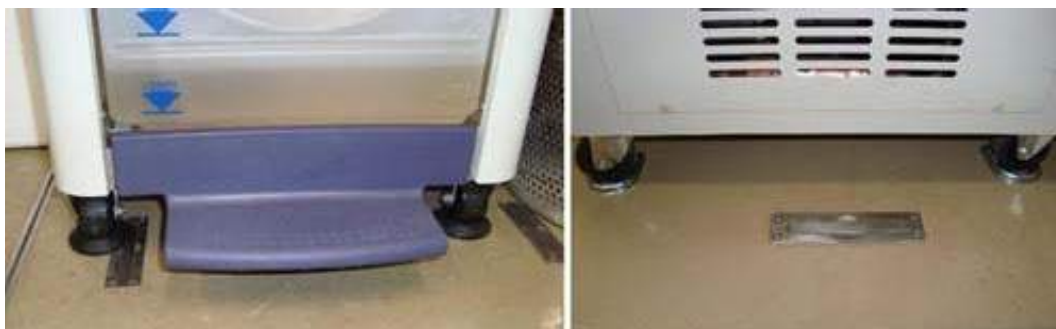
図4 輪留めによる固定

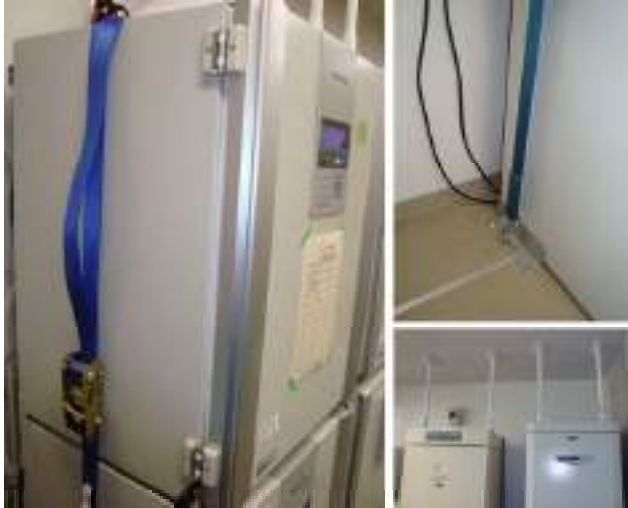
図5

(左) 荷締めベルトと底部ブラケットによるインキュベーターの固定。(右上) アンカー部の取付け。(右下) さらに突っ張り棒による補助的な転倒防止対策。

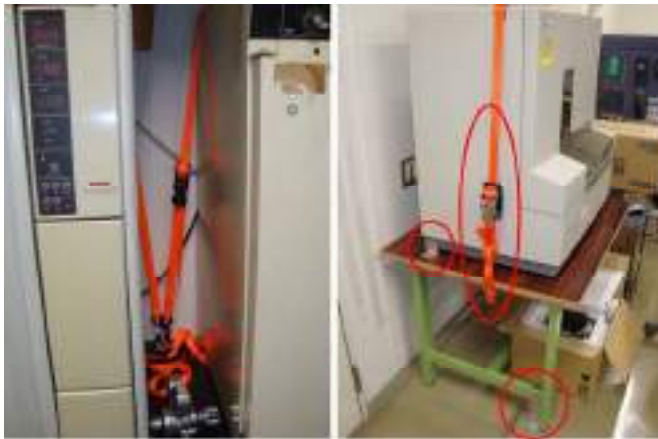
図6

卓上機器に対する荷締めベルトによる固定

(左) 卓上CO2インキュベーターの拘束、落下、転倒防止。アンカー部は実験台に固定し(4ミリサイズタッピングネジ)、インキュベーター本体の強度部材に通してベルト脱落を防止。(右上) 荷締めベルト、ブラケットによる卓上シークエンサーの固定。台もブラケットで固定。

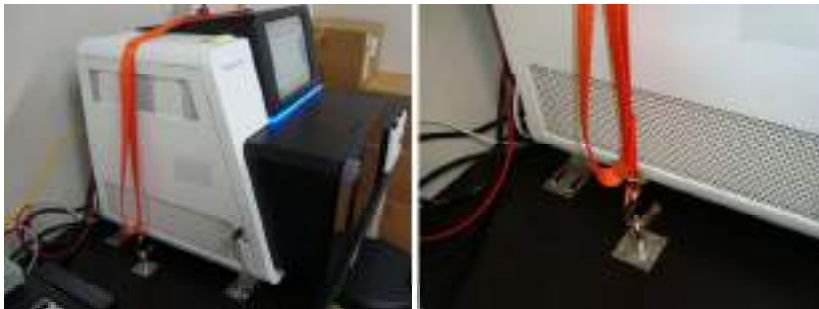
図7 荷締めベルト、底部ブラケットによる次世代シークエンサーの固定

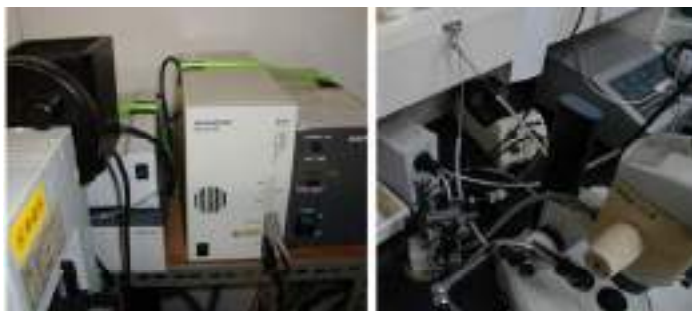
図8

(左) 荷締めベルトによるタイムラプス顕微鏡補器類の拘束。ベルトの接触部にはノンスリップマットを敷き、ベルトのずれを防止。

(右) ワイヤーによる実体顕微鏡の落下防止。使用者による設置位置の自由度を確保しつつ、落下しない仕様とした。

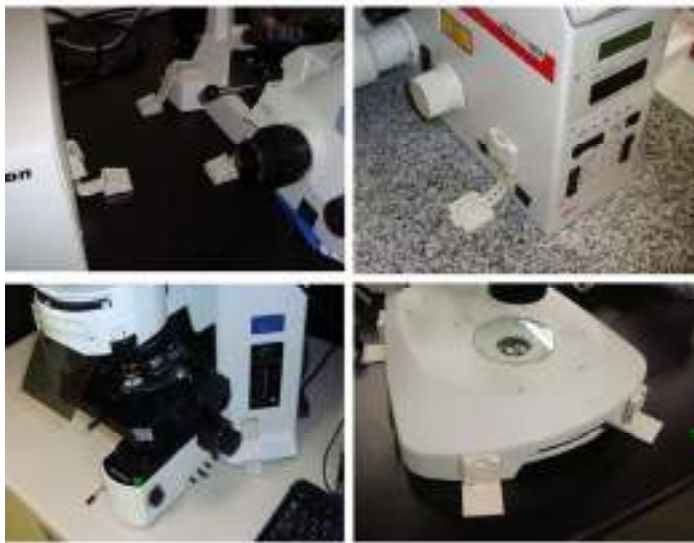
図9
金具による実験台天板への固定
(左) 爪型金具によるFACS脚部の固定。天板への固定は5ミリサイズタッピングネジ。(中) 汎用金具によるインキュベーターの実験台への固定。天板へは4ミリサイズの木ネジ、インキュベーター本体は穴あけの上、M4ボルト&ナットで締結。(右) 特殊金具による次世代シーケンサー脚部拘束。天板への固定は5ミリサイズタッピングネジ。

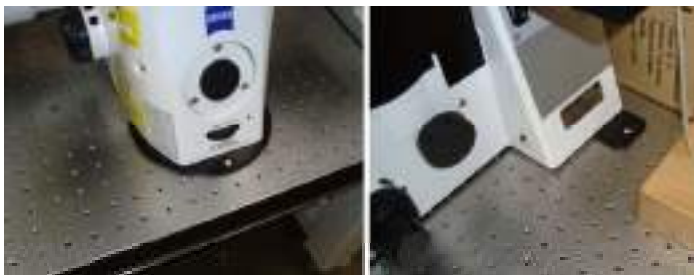
図10
専用金具による除震台への顕微鏡の固定。

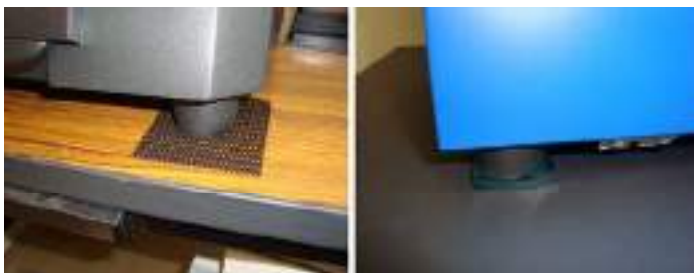
図12
(左) ノンスリップマットによる滑り防止(激しく揺れる船内での研究機器の落下防止にも実績ありとのこと)。(右) シリコンパッドによる振動吸収と滑り防止。

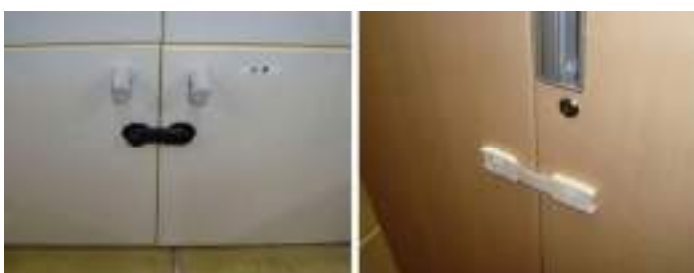
図13
収納庫開き戸のロック
市販の耐震用品。両面粘着材で取り付け。

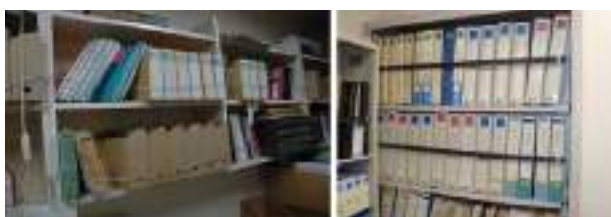
つかえ棒や固定により、書棚は転倒を免れたものが多いが、書籍は多数落下した。怪我防止や脱出路確保のために、チェーンやベルトによる落下防止、あるいは開放棚からキャビネットへの変更を推奨する。縦置きしたデスクトップ型PCや液晶ディスプレイは、転倒し破損したケースが多く見られた。研究データの保全、地震直後の緊急連絡・情報共有などのためにも、耐震ゲル、ワイヤー等による固定が必須（すべり止めシートも可）。研究所のネットワーク中枢のサーバー等は尚更である。

図15 (左) チェーン、(右) ベルトによる書棚の落下防止。

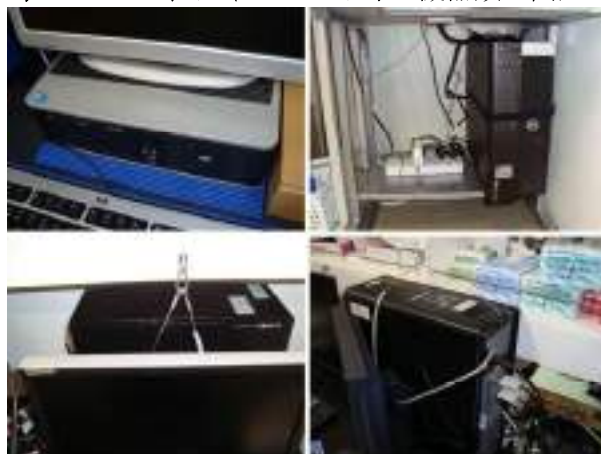
図16 (左上) ノンスリップマットによる滑り防止。(右上) ベルクロバンドによるラックへの固定。(下段) ワイヤーによるワークステーション、ディスプレイの転倒、落下防止

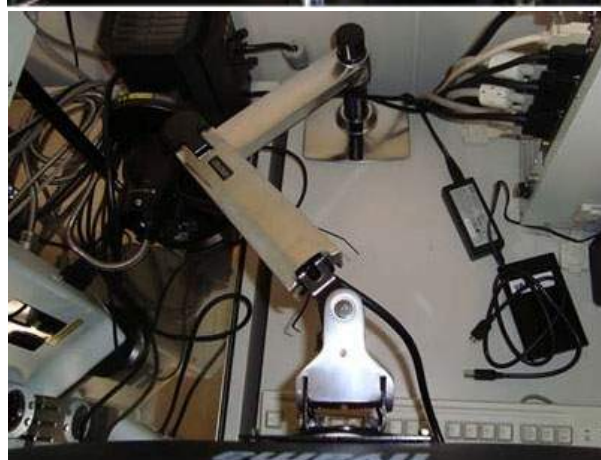
図17 大型ディスプレイのアーム支持による転倒、破損防止
